宮の前橋 1-15

損傷図面

点検調書(その5) 損傷図	径間番号	1
---------------	------	---

フリガナ 名 称	ミヤノマエバシ 宮の前橋1-15		路 線 名	市道赤須町線		管 轄	駒ヶ根市	橋梁コード	
所 在 地	自	赤穂11618-2	距 離 標	自				調書更新年月日	2024.02.29
	至	赤穂11618-2		至				最新点検年月日	2023.08.03

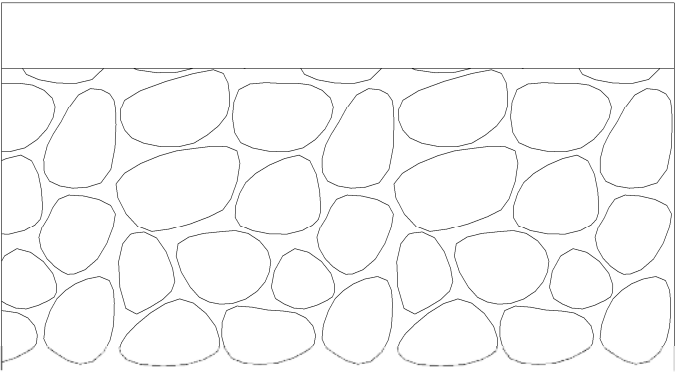
損 傷 図	橋台02(石積) 基礎02	A2橋台																	
	下流側側面	正面	上流側側面

← 損傷なし																	
	<div>損傷図の凡例</div>
