令和6年度（繰越） 道路メンテナンス補助 橋梁長寿命化修繕事業 橋梁修繕工事

図 面 目 録（猪子入橋補修設計）

2-179号線 猪子入橋 橋梁一般図 S=1:30

縮尺	1/9	橋梁一般図	図示
2-179号線 猪子入橋			
長野県駒ヶ根市 大字中沢			
設計会社	株式会社 ゼンシン		
測量会社			
調査会社			
駒ヶ根市役所 建設課

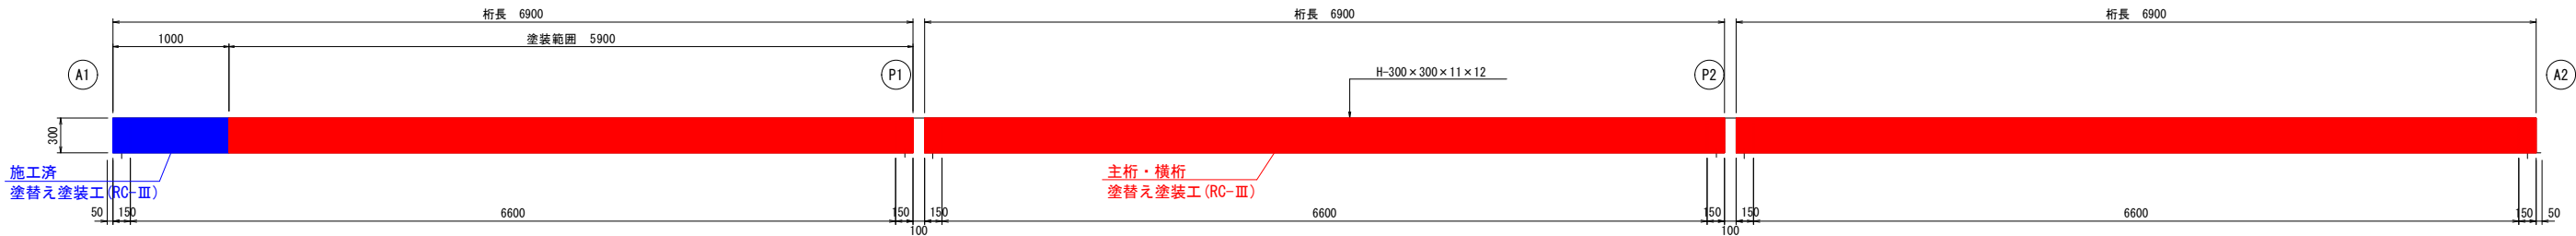
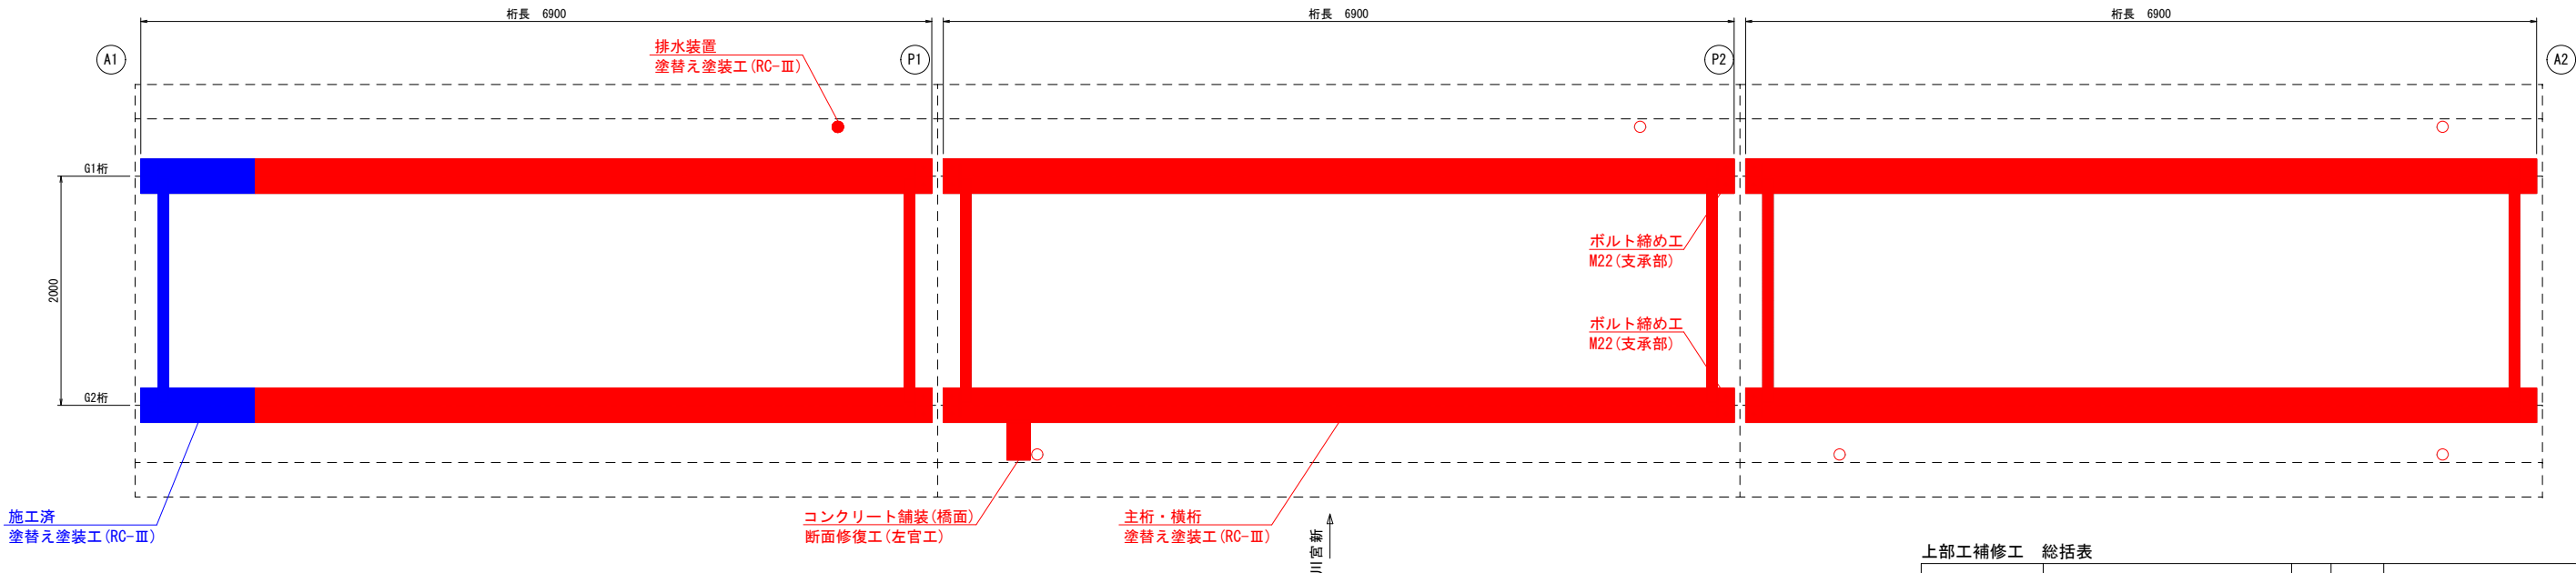
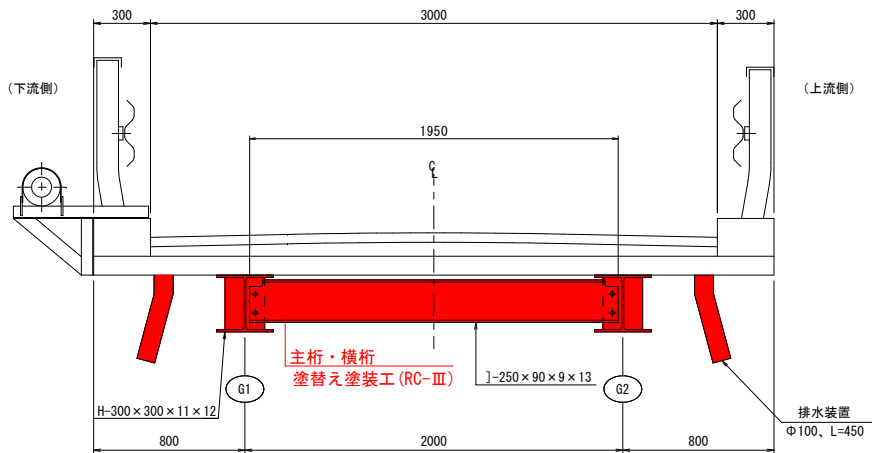
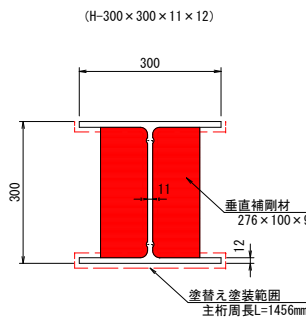
2-179号線 猪子入橋 上部工補修図

- 注記)
- 本図面は貸与資料「令和元年度 社会資本整備総合交付金 橋梁長寿命化修繕事業 橋梁現況調査・補修設計業務委託」の成果図面を基に作成している。
 - 過年度実施された塗膜調査により、鉛の含有が確認されているため、適切な対策を行い施工すること。

分析項目名	単位	分析結果	有害物質の該当性判断基準値	廃棄物処理の基準値
鉛	wt%	0.21	検出されないこと	(溶出試験結果の基準値に従う)
六価クロム	wt%	0.15未満	1wt%以下 (重量1%以下)	(溶出試験結果の基準値に従う)
PCB	mg/kg	0.15未満	0.5mg/kg以下該当しない	0.5mg/kg以下

種 別	規 格 ・ 仕 様	単 位	数 量	備 考
塗替え塗装工	Rc-Ⅲ塗装系	m ²	73.9	
ボルト締め工	M22 (支承部)	本	2

清掃・水洗い	素地調整	3種ケレン
下 塗	弱溶剤形変性エポキシ樹脂塗料下塗 (鋼材露出部のみ)	(200) g/m ²
下 塗	弱溶剤形変性エポキシ樹脂塗料下塗	200g/m ²
下 塗	弱溶剤形変性エポキシ樹脂塗料下塗	200g/m ²
中 塗	弱溶剤形ふっ素樹脂塗料用中塗	140g/m ²
上 塗	弱溶剤形ふっ素樹脂塗料上塗	120g/m ²

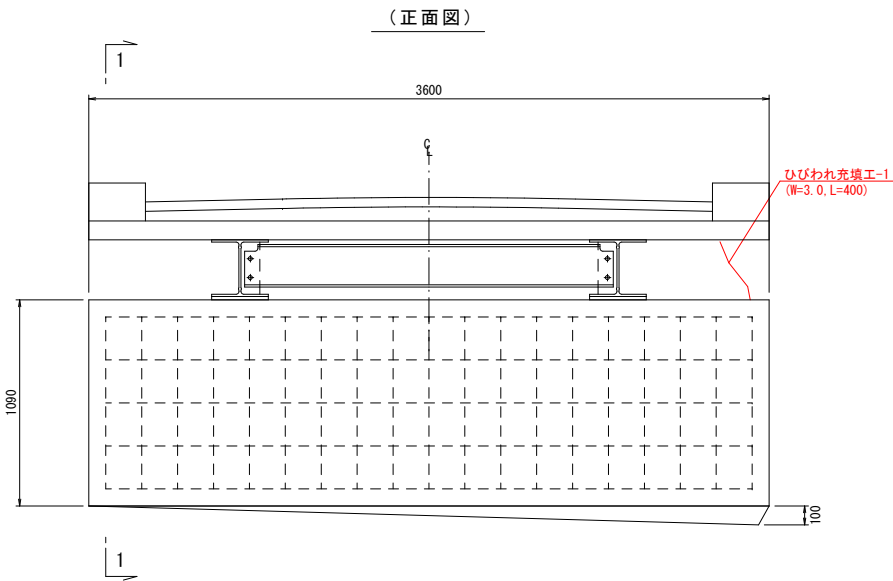
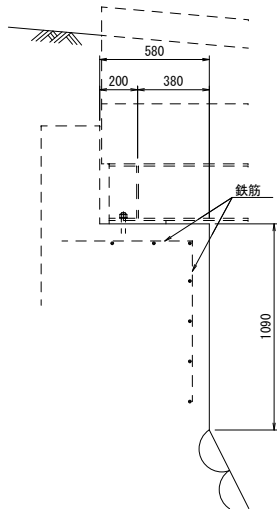
A1橋台 S=1:20

下部工	番号	位置	幅 W (mm)	延長 L (m)
A1橋台	1	下流側胸壁	3.0	0.4
P1橋脚	2	終点側縦壁	0.7	1
		合計		1.4

種 別	規 格 ・ 仕 様	単 位	数 量	備 考
ひびわれ充填工	延べ施工延長	m	1.4	
	土木補修用充填材シーラント系	kg	0.24	※充填材は以下を想定する 深さ15mm×比重0.97g/cm3×ロス率120% ≒ 0.24kg/m

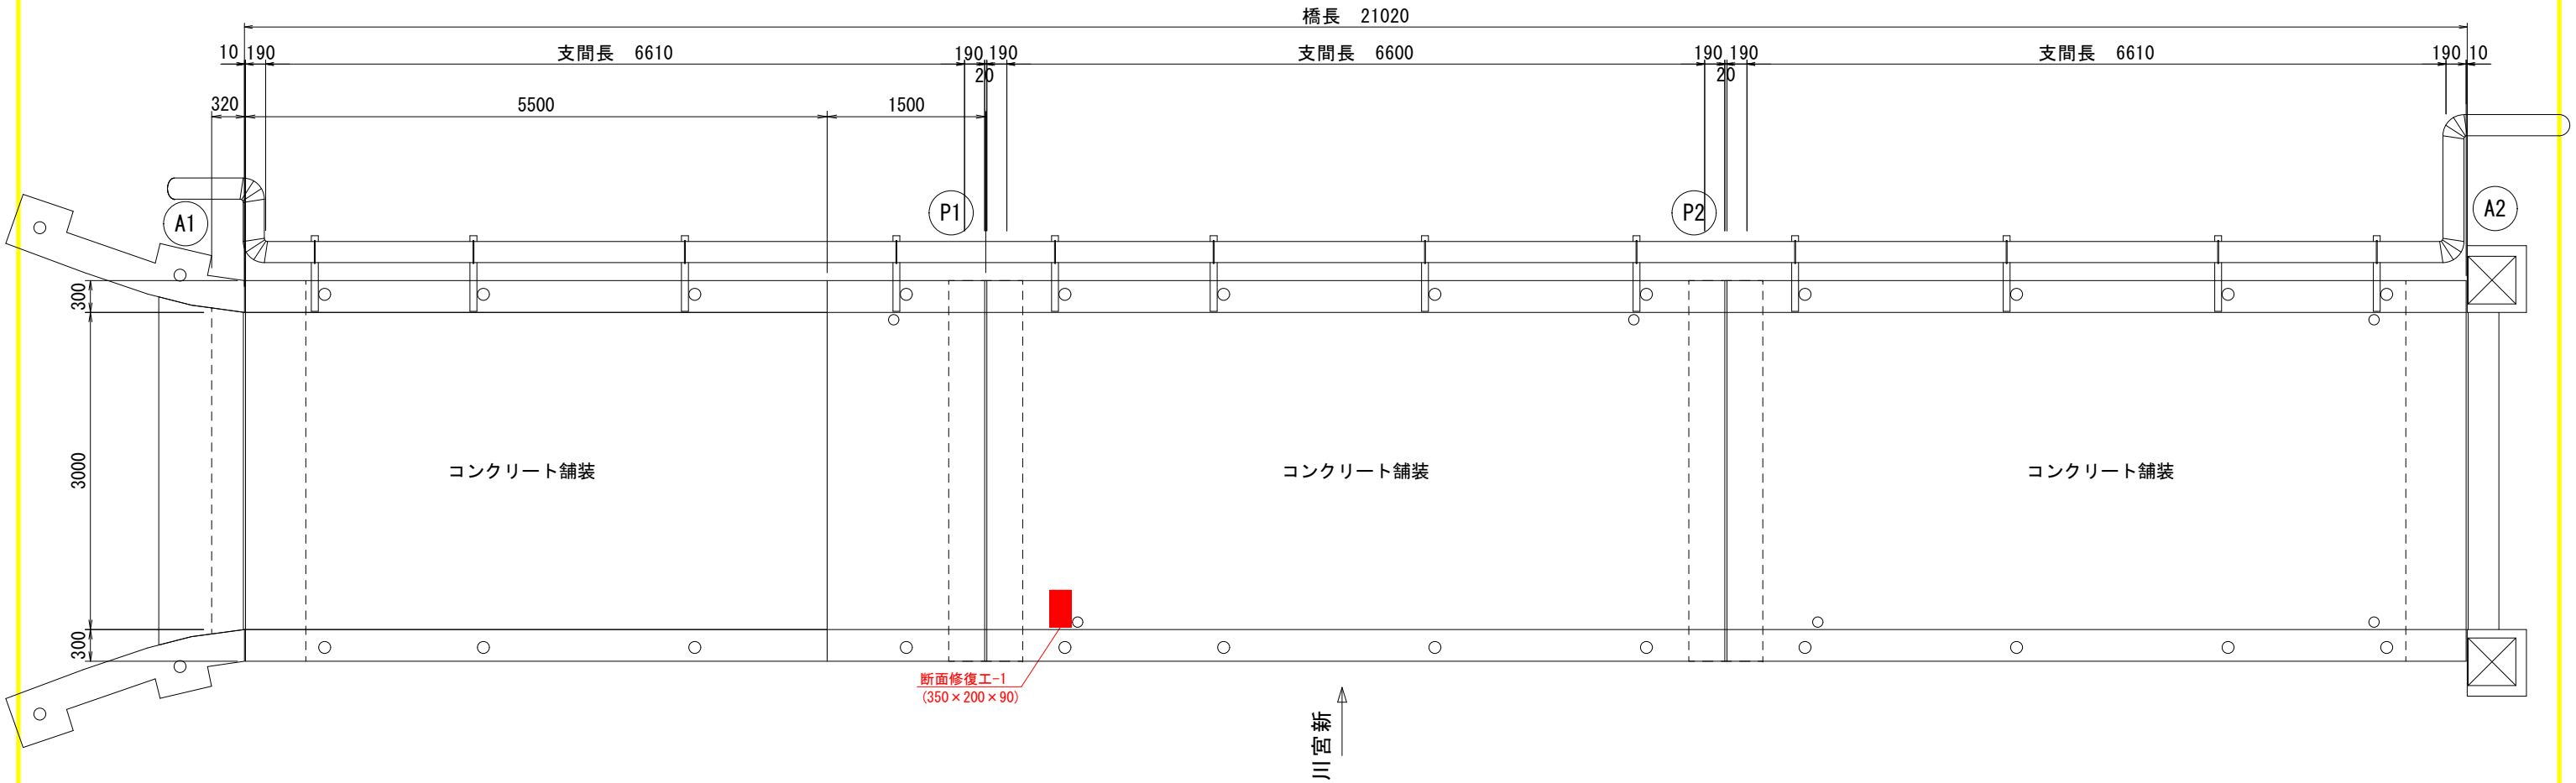
平面図 S=1:50

断面修復工（左官工法）			数量表					
番号	位置	損傷	断面修復工					
			長La (mm)	長Lb (mm)	厚 t (mm)	箇所数	面積 La×Lb (m2)	体積 A×t (m3)
3	コンクリート舗装	欠損	350	200	90	1	0.070	0.0063
					合計		0.070	0.0063

橋面補修工 総括表					
種 別	規 格 ・ 仕 様	単 位	数 量	備 考	
断面修復工 (左官工法)	ポリマーセメントモルタル ($\sigma_{ok}=24N/mm^2$ 以上)	m ³	0.01	鉄筋防錆処理有

注記)
1. 本図面は貸与資料「令和元年度 社会資本整備総合交付金 橋梁長寿命化修繕事業 橋梁現況調査・補修設計業務委託」の成果図面を基に作成している。
2. コンクリートの土砂化等による脆弱部が広がっている場合、脆弱化した部分を全て除去してから断面修復工を実施すること。
3. 断面修復材の強度は24N/mm2とした。

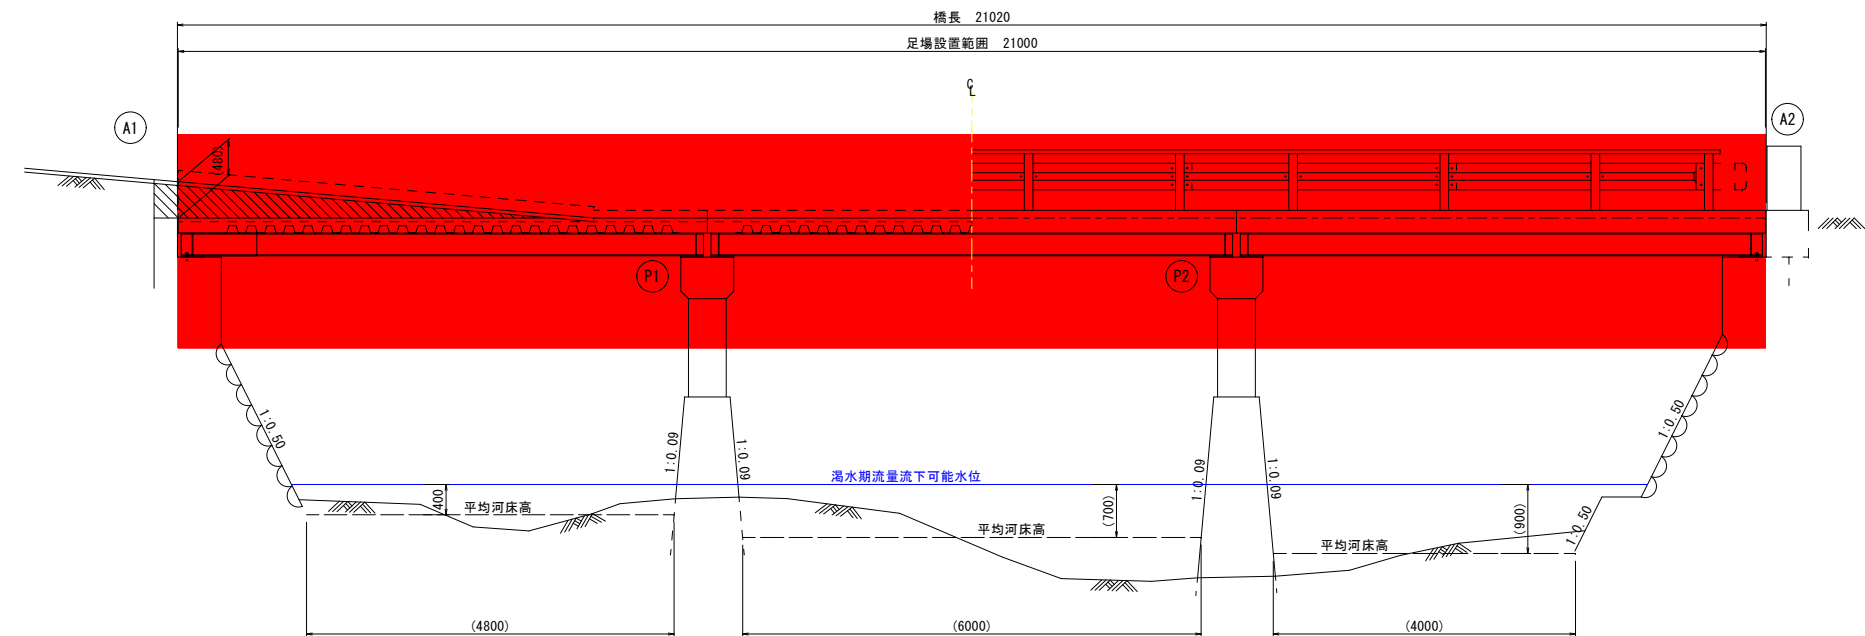
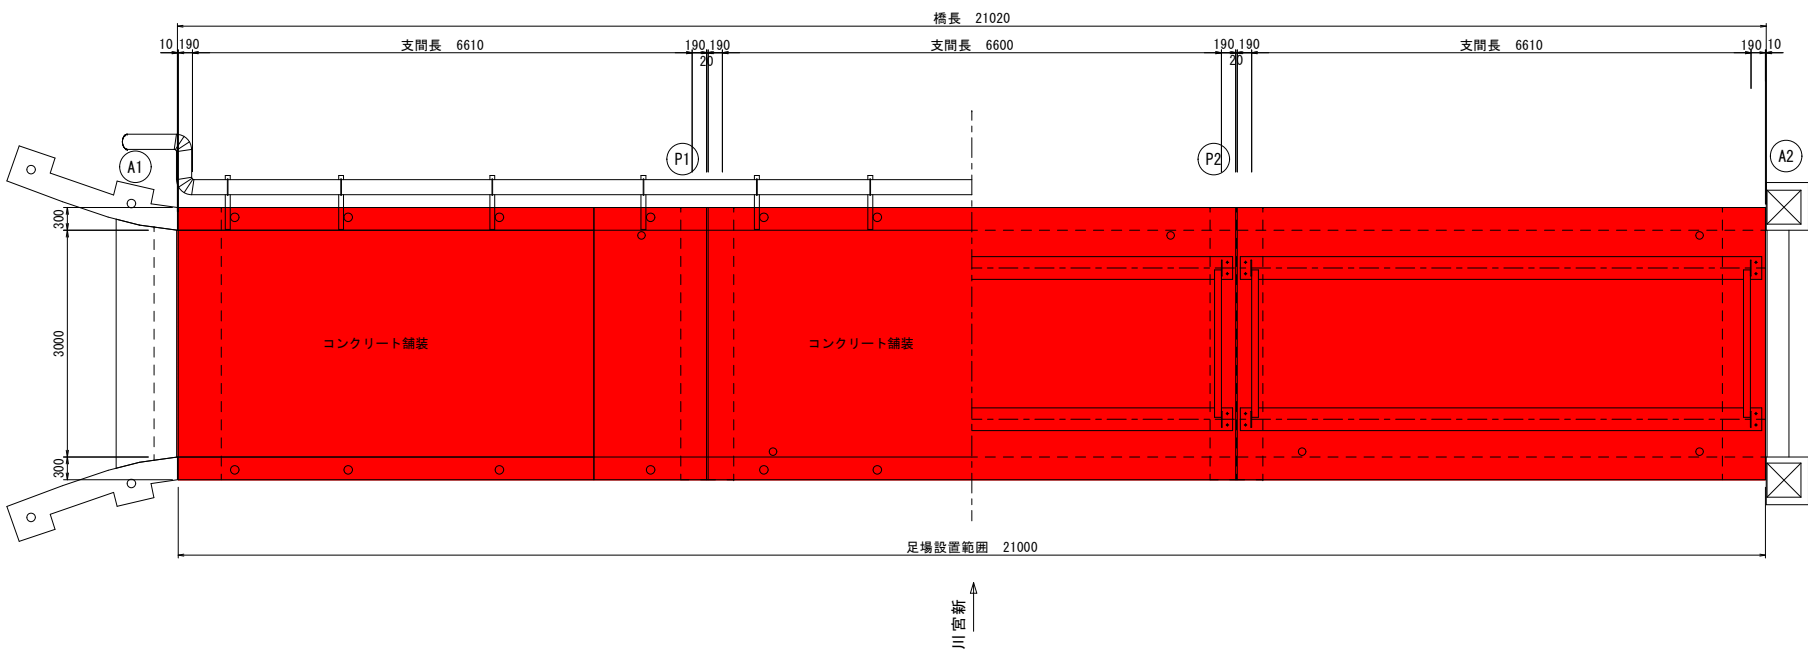
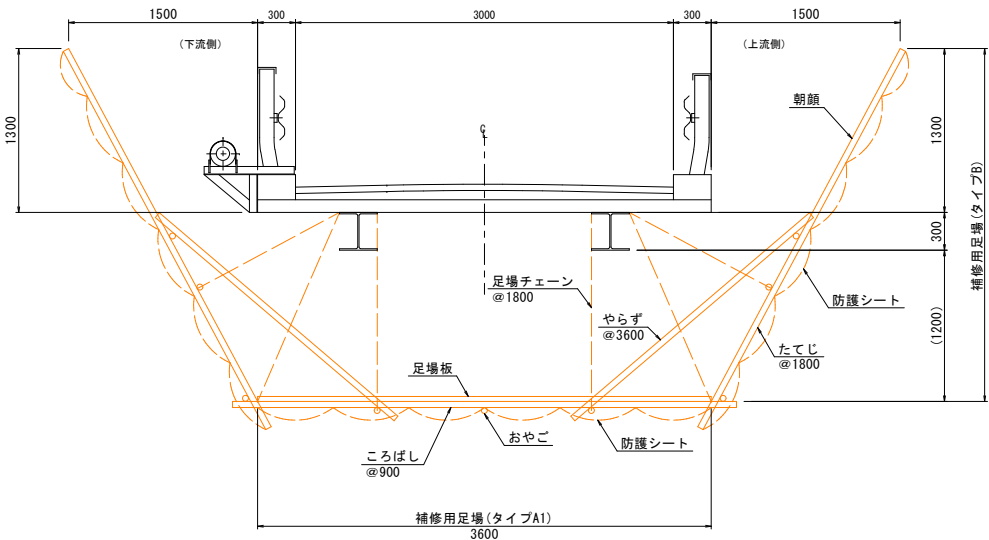
2-179号線 猪子入橋 施工要領図(参考図)

注記)
1. 本図面は貸与資料「令和元年度 社会資本整備総合交付金 橋梁長寿命化修繕事業 橋梁現況調査・補修設計業務委託」の成果図面を基に作成している。
2. 過年度実施された塗膜調査により、鉛の含有が確認されているため、適切な対策を行い施工すること。

足場種類		計算式	面積 (m2)
鋼橋補修用足場	タイプA1 (吊足場 (桁高<1.5)、シート張防護)、タイプB (朝顔、板張り、シート張防護工)	A=3.6×21.0 =75.6	75

1. 仮設工				
足場工	橋梁補修用足場	タイプA1 (吊足場 (桁高<1.5)、シート張防護)、タイプB (朝顔、板張り、シート張防護工)	m ²	75
環境対策設備工	—	鉛含有対策	式	1
