令和6年度（繰越） 道路メンテナンス補助 橋梁長寿命化修繕事業 橋梁修繕工事

図 面 目 録（猪子入橋補修設計）

2-179号線 猪子入橋 橋梁一般図 S=1:30

縮尺	1/9	橋梁一般図	図示
2-179号線 猪子入橋			
長野県駒ヶ根市 大字中沢			
設計会社	株式会社 ゼンシン		
測量会社			
調査会社			
駒ヶ根市役所 建設課

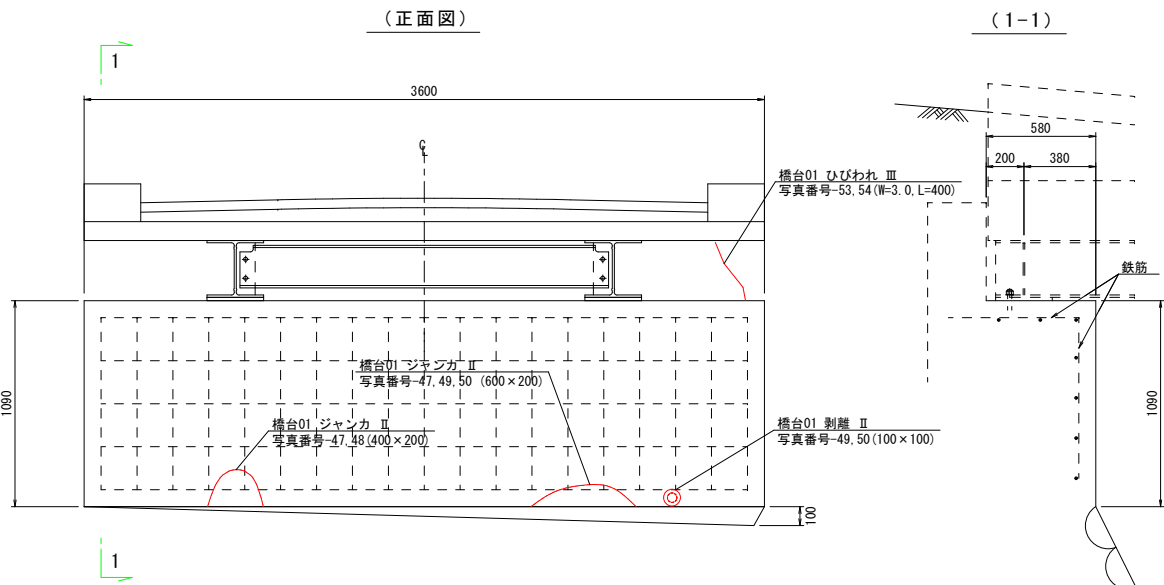
A1橋台 S=1:20

下部工	番号	位置	幅 W (mm)	延長 L (m)
A1橋台	1	下流側胸壁	3.0	0.4
P1橋脚	2	終点側縦壁	0.7	1
		合計		1.4

種 別	規 格 ・ 仕 様	単 位	数 量	備 考
ひびわれ充填工	延べ施工延長	m	1.4	
	土木補修用充填材シーラント系	kg	0.24	※充填材は以下を想定する 深さ15mm×比重0.97g/cm3×ロス率120% ≒ 0.24kg/m
